3 サステナブル社会実現への貢献

社会インフラ事業への貢献による サステナブル社会の実現に向けた取り組み

サステナブル社会の実現を目指した取り組み

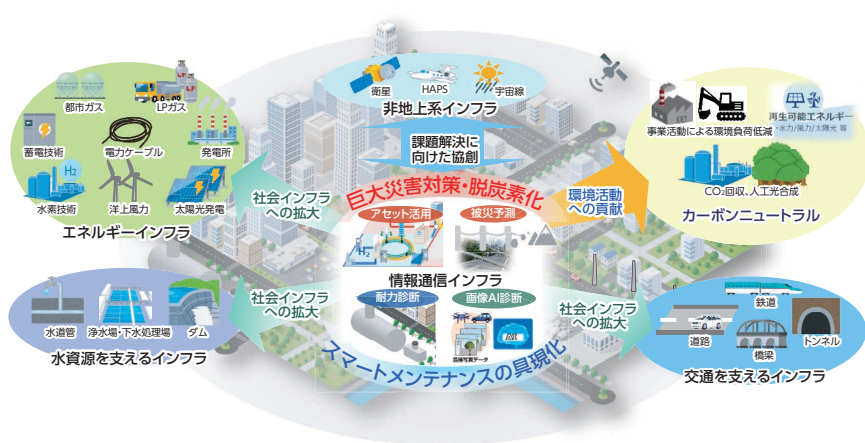
図1 社会インフラ事業への貢献によるサステナブル社会の実現

ルギーインフラ」「水資源を支えるインフラ」「交通を支えるインフラ」などの社会インフラ事業への拡大、および衛星や宇宙線の活用による非地上系インフラとの協創による研究開発の加速化を図るとともに、カーボンニュートラル達成に向けた環境活動への貢献により、サステナブル社会の実現を目指している（図1）。

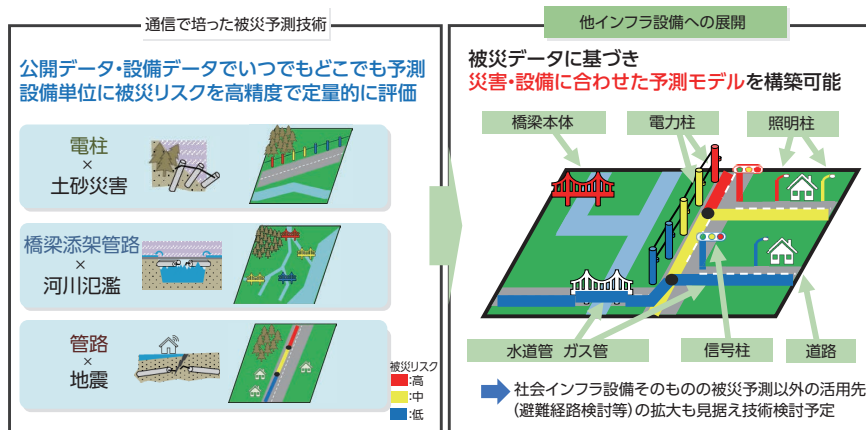
図2 社会インフラの被災予測技術

本技術は、NTTグループが有する過去の災害における設備の被害データと公開されている地形データや災害データをもとに被災メカニズムを分析、学習することで予測モデルを構築し、全国で統一的に設備個々の被災予測を可能とする。現在は、豪雨に対する電柱の被災予測技術、地震に対する地下管路の被災予測技術、水害に対する橋梁添架管路の被災予測技術を確立し、情報通信インフラに対しては網羅的に被災予測が可能となった。

これらの技術は、情報通信以外の社会インフラに対しても応用可能と考えられる。例えば水道管は基幹的な部分でも耐震化率が41.2%に留まっており、今後優先順位を付け効果的に耐震化する際に被災予測技術が有効に活用できる可能性がある。水道管は口径や構造において通信との相違点があり、これらを踏まえた予測モデルを構築することで高精度な水道管の被災予測を実現する。水道管以外にもこれまで培った被災予

測技術を多様な社会インフラへ応用し、社会インフラ全体の信頼性を向上させ、災害に強い社会作りに貢献する。さらに様々な被災リスク評価へ展開することで、避難経路や物資運搬のルート検討などの社会インフラ設備被災予測以外の活用先も見据えた研究開発を行っている(図2)。

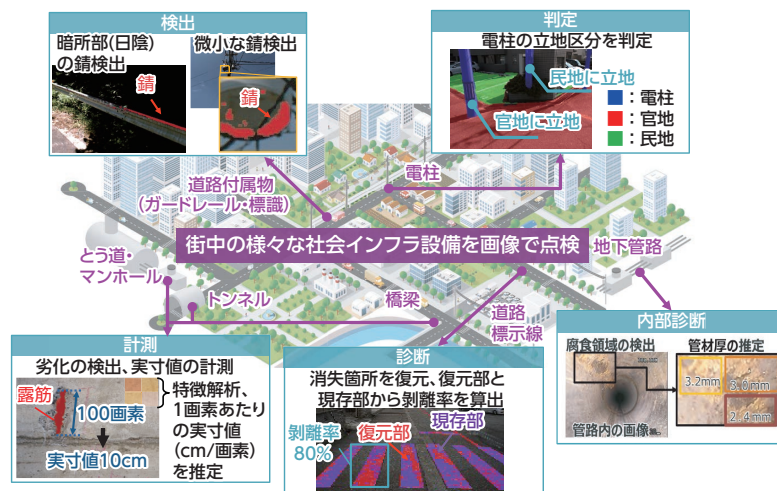
図3 画像認識を用いたインフラ設備の点検診断技術

これまでに、AシPでは画像認識を用いた4つの点検技術を確立した(図3)。沿道のガードレールや柱上設備の錆検出技術、単眼カメラによる撮影画像からコンクリート表面の変状を計測する技術、道路などの官地や地主の敷地内である民地に設置された電柱の立地区分判定技術、部分的に剥離している道路標示線の健全状態を復元し道路標示線の剥離率を診断する技術である。これらの技術は、すでに事業会社で活用されており、他社会インフラ事業への展開が期待される。
